JAKTEN PÅ DE KRINGBYGGDA GÅRDARNAS URSPRUNG

Arkeologisk undersökning

Bondarv 7:13,
RAÄ 1006
Järvsö socken
Ljusdals kommun
Hälsingland
2010

Rapport 2010:02
Inga Blennå och Katarina Eriksson

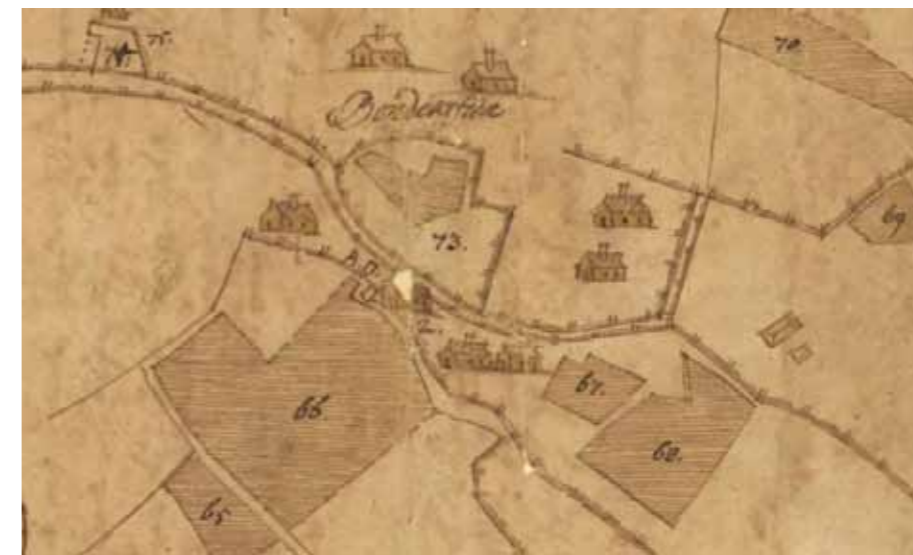
Bild 4. Detalj av karta över Bondarv av år 1704, publicerad i Hanzéns Järvsögårdarnas folk från år 1943. Anders-Ols och granngården Gudmunds ligger tätt ihop längst ned i bilden.

En karta av år 1704 (publicerad i Hanzén 1943) visar Anders-Ols med åker, sval, plogland samt ängsland. Placeringen av gårdarna kan inte anses som direkt överensstämmande med verkligheten. De är utritade på fri hand vilket gör att dokumentet inte kan anses som pålitligt när det gäller sådana saker som avstånd, väderstreck o.s.v. Gårdarna Anders-Ols och dess västra granne ligger mycket nära varandra på kartan, i princip vägg i vägg. På storskifteskartan av år 1798 ligger de två gårdarna på ett större avstånd från varandra (Lantmäteriets forskningsarkiv 21-JÄR-110). Kanske kan detta tolkas som en försiktighetsåtgärd till följd av branden. I kartorna finns också mycket intressant information om den tillhörande marken, vilket inte ryms inom ramen för denna rapport.

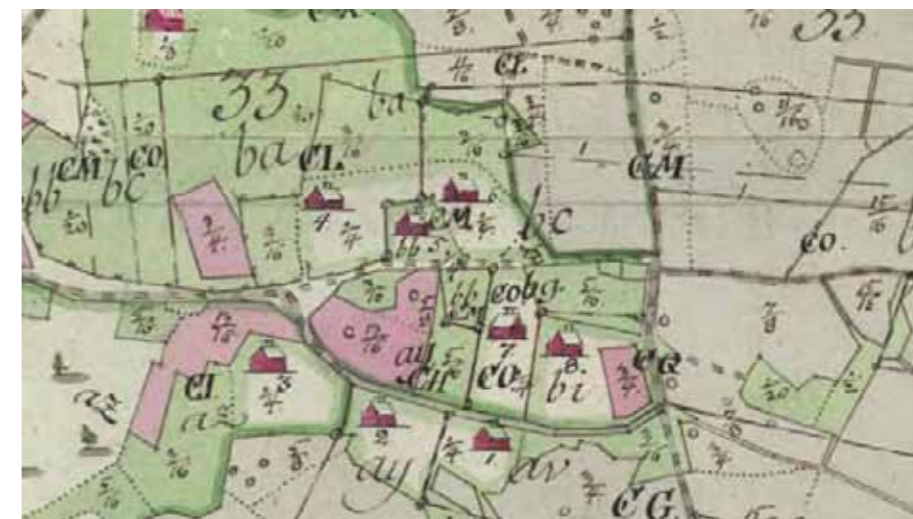
Bild 5. Detalj av 1798 års storskifteskarta över Järvsö (21-JÄR-110). I denna karta ligger Anders-Ols och Gudmunds placerade längre isär.

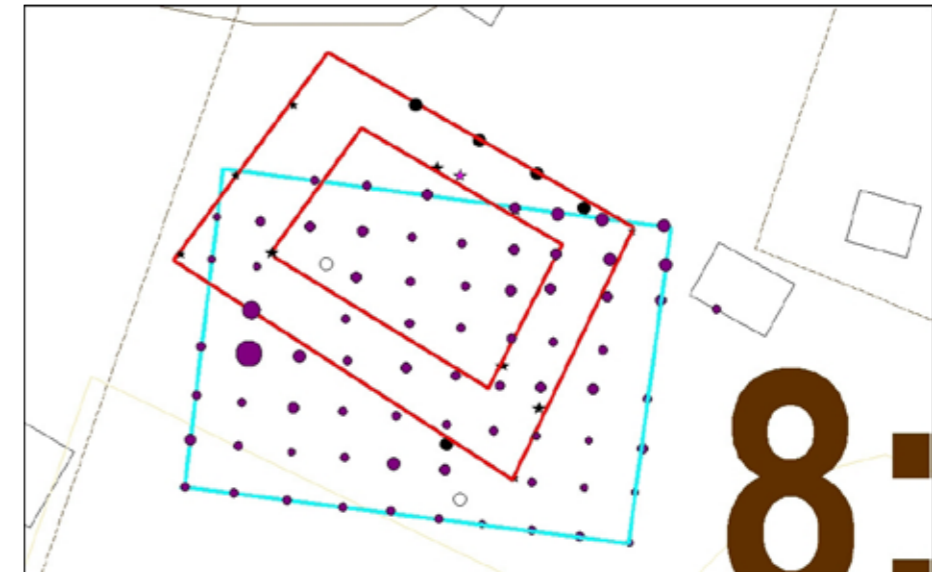
Bild 6. Läget för lämningen i fårhagen samt det rutnät som fosfatproverna togs i. Lämningen är markerad med röd färg och fosfatrutnätet med turkos färg. De lila punkterna visar halten hos fosfatproverna fördelade över lämningen. Skala 1:500.

För att få fram mer information om vilka ytor som kunde löna sig att gräva i framtiden och hur gården kan ha varit organiserad utfördes en fosfatkartering av tomten. Jordprover togs var femte meter över ett område som täckte in den större delen av lämningen. Analysresultaten visade på kraftigt förhöjda halter strax söder om västra delen av ytterväggen till fåxet (troligen spåren efter en gödselstack) samt även en del höga halter vid sydöstra och nordöstra hörnet (kring spisiröset) samt norra långväggen. Detta representerar hörn i byggnaden som utgörs av 90-gradiga vinklar vilka medför att planlösningen inte är helt kvadratisk. Kanske är detta platser där avfall hällts ut. Fosfaterna vid fåxet kan enkelt förklaras med att djuren hållit till på denna yta. Måttligt förhöjda halter finns på tunet och i östra delen av lämningen. Portlidren verkar sammanfalla med låga eller obefintliga halter. Fördelningen av fosfaterna representerar sannolikt den gård som uppfördes efter branden år 1769.

Fosfatkartering ger en viss vägledning till vilka aktiviteter som ägt rum på gården. Den marginella kunskapen om hur gården varit organiserad försvårar emellertid en mer ingående tolkning. Klart är dock att djurhållningen orsakat höga fosfathalter medan människans hantering (hushållsavfall o.dyl.) givit mer blygsamma utslag.

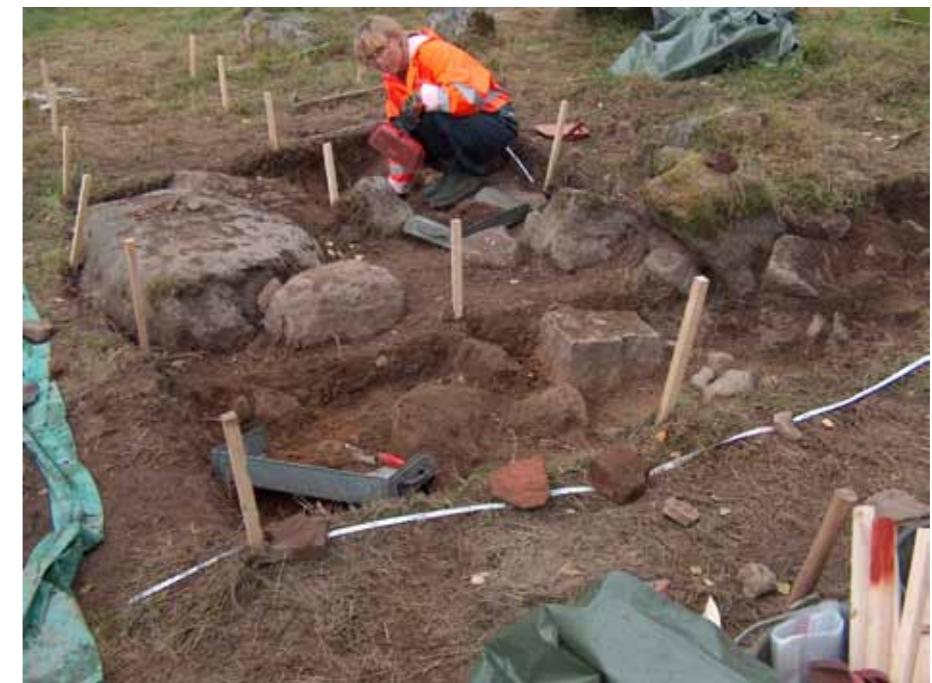
Bild 7. Schaktet från östsydöst. Den bortre delen av schaktet är nedgrävd till nivå 1, den främre till nivå 2. På bilden Inga Blennå, projektledare vid Läns museet. Foto: Katarina Eriksson.

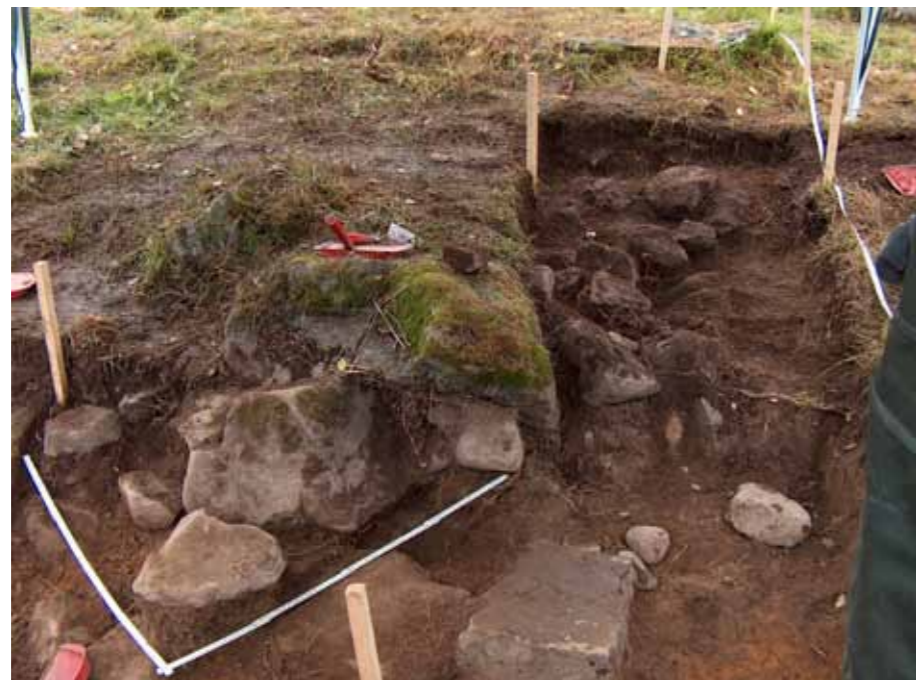
Bild 8. Schaktet från söder. Den borte änden av schaktet är nedgrävd till nivå 1, den främre till nivå 2. På bilden syns den stenrad i nordöst-sydvästlig riktning som tolkades som en enklare syll till en byggnad. Längst ned i bild syns trappstenen till samma byggnad. Foto: Katarina Eriksson.

Schaktet grävdes i kvadratmeterrutor. Stratigrafiskt delades lagren upp i två nivåer. Den övre nivån omfattade det som tolkades som den yngsta fasen i byggnaden, d.v.s. de konstruktioner och lager som hörde till de ovan jord synliga lämningarna vilka ingick i den kringbyggda konstruktionen, orienterad i öst-väst. Denna nivå var cirka 0,2 m djup. Under grässvålen och matjorden vidtog ett fyndförande lager innehållande vitt, brunt och blått flaskglas, porslin, fajans, yngre rödgods, obrända djurben, fragment av dörrbeslag i järn, spik, slagg från järnframställnings och smide samt stora volymer fragmenterat tegel och ljusgrönt fönsterglas. Detta lager daterades utifrån fynden till sent 1700-tal samt tidigt 1800-tal. Det påträffades även ganska stora mängder mycket hårt bränt tegel.

Under detta vidtog nivå 2, med ett utjämningslager bestående av påförd lera, cirka 0,25 m djupt. Under leran påträffades ett äldre bebyggelseskikt i form av smala stenrader lagda av förhållandevis små stenar, ca 0,2 m i diameter, samt en stenpackning som tolkades som grunden till en trappa eller mindre förstuga. Framför (sydöst om) stenpackningen hade en sten placerats som ett trappsteg. Konstruktionen bedömdes som en grund till en byggnad, orienterad i nordväst-sydöst. Kring den fanns ett tunt sotlager, vilket upptog hela ytan i schaktet. Detta tolkades som spår efter branden, men endast efter grästorv som brunnit.

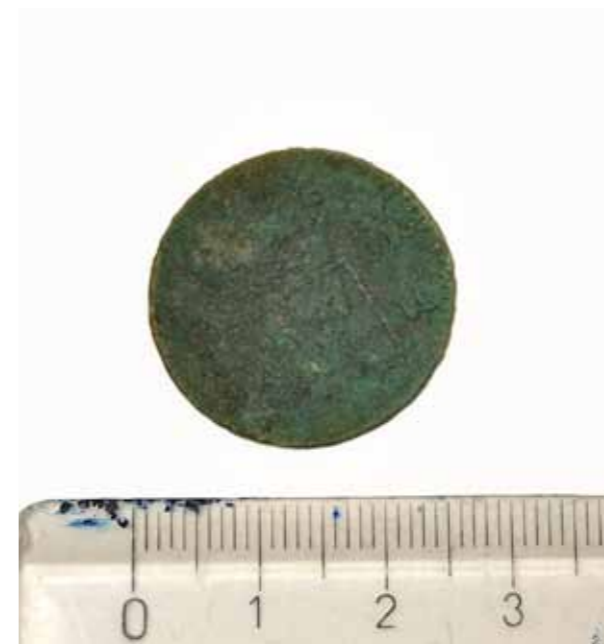
Bild 9. Myntet från Fredrik I:s regeringsperiod som hittades vid trappstenen i anläggningslagret till den gård som uppfördes efter år 1769. Myntet är präglat omkring år 1750 vid Avesta Kopparbruk. Foto: Tomas Jakobsson.

I den övre delen av utjämningslagret (leran) framkom ett mynt från Fredrik den I:s regeringsperiod, 1720-1751. Det är ett ettöres kopparmynt, präglat vid Avesta Kopparbruk, sannolikt omkring år 1750 (www.jpedersen.se/svmynt_1.asp). Myntets förekomst och placering är utan tvekan ett uttryck för seden att lägga mynt eller ett knivblad i grunden till ett nytt hus för att bringa lycka och stävja olyckor.

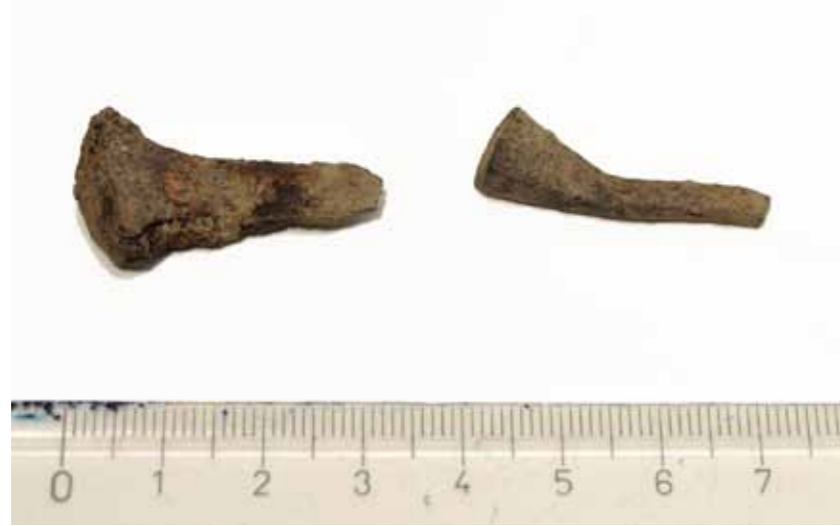
Bild 10. Del av fönsterhake samt en hästkosöm, hittade vid väggen till det hus som föregick den gård som uppfördes efter år 1769. Fönsterhaken är av en ålderdomlig typ som är svår att återfinna i stående hus. Foto: Tomas Jakobsson.

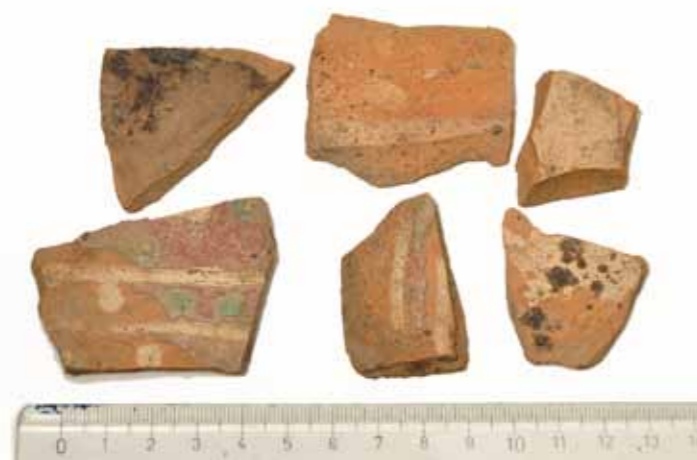
Bild 11. Skärvor av hushållskärl i rödgods som slängts i en avfallshög utanför ingången till huset i nivå 2. Keramiken härrör från tiden före branden år 1769. Foto: Tomas Jakobsson.

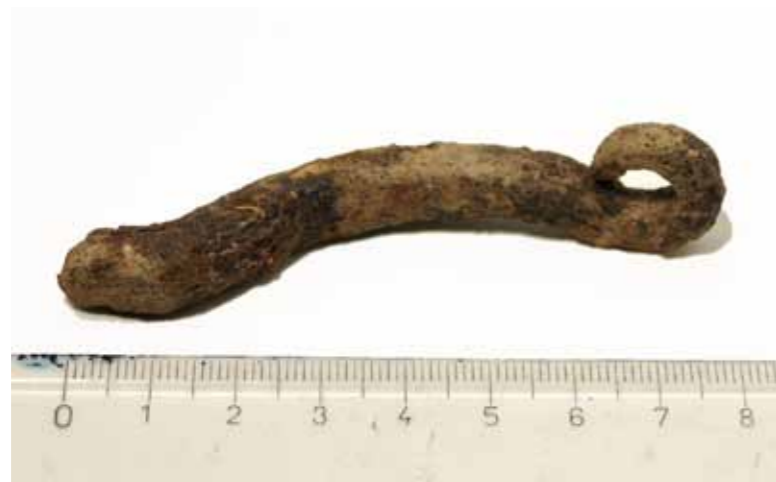
Bild 12. Del av hasp i järn. Haspen hittades ett litet stycke söder om ingången till huset i nivå 1. Haspen har gått sönder och slängts på gårdstunet.
Foto: Tomas Jakobsson.

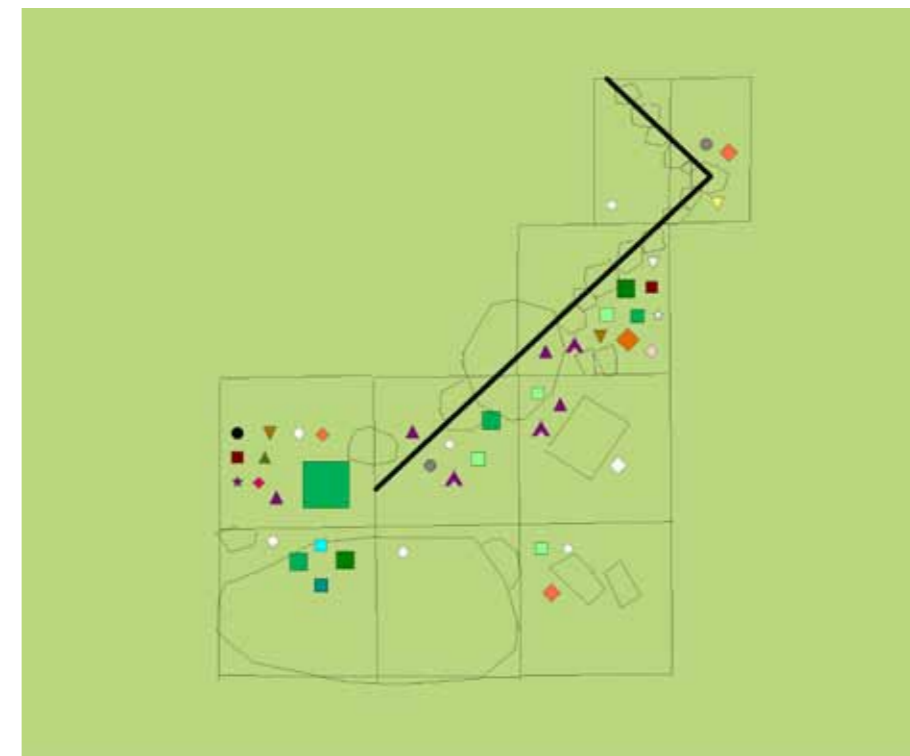
Bild 14. Fyndspridningen i nivå 2. Fyndmaterialet är i stort sett detsamma som i nivå 1, men mindre omfattande. I lagret förekom också spår av smide och järnframställning. Det kunde inte fastställas vilken historisk kontext dessa hörde till. Skala 1:50.

Nivå 2 är fyndfattigare och innehåller färre fyndkategorier än nivå 1. Detta kan antingen bero på en kortare användningstid eller en annan sorts uppsättning av byggnadsmaterial samt hushålls- och vardagsföremål. Anmärkningsvärt är att fyndmaterialet från Anders-Ols inte skiljer sig nämnvärt från materialet från städerna under samma tid, exempelvis Gävle (Liasens, Blomqvist & Sandberg 2002). Man verkar ha haft tillgång till samma materiella status även om man var bonde och bodde på landsbygden.
